A.G.I.C. - Associazione Giovani Ingegneri Cuneo
Monitoraggio Periodico e Continuo di Strutture del Patrimonio Architettonico

Vicoforte 15/06/2017

MONITORAGGIO STATICO E MODELLAZIONE STRUTTURALE DEL SANTUARIO «REGINA MONTIS REGALIS» DI VICOFORTE

Dott. Ing. STEFANO PONZALINO

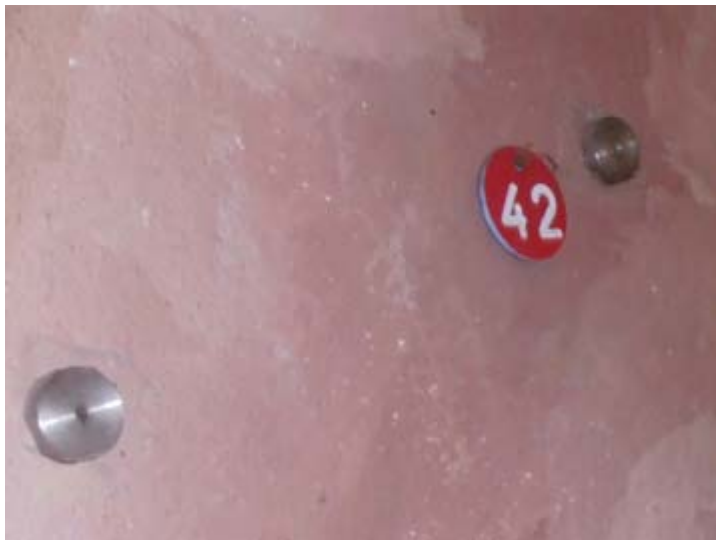
Primo monitoraggio con strumenti di precisione e per lasso di tempo adeguato in corrispondenza delle principali lesioni.

Estensimetri elettrici abbinati a **sonde di temperatura** permettono a partire dal 1976 di verificare come gli unici **movimenti** sono legati a **fenomeni termici** e di come non vi siano significative deformazioni in senso assoluto

Misura **diretta**, su basi di misura

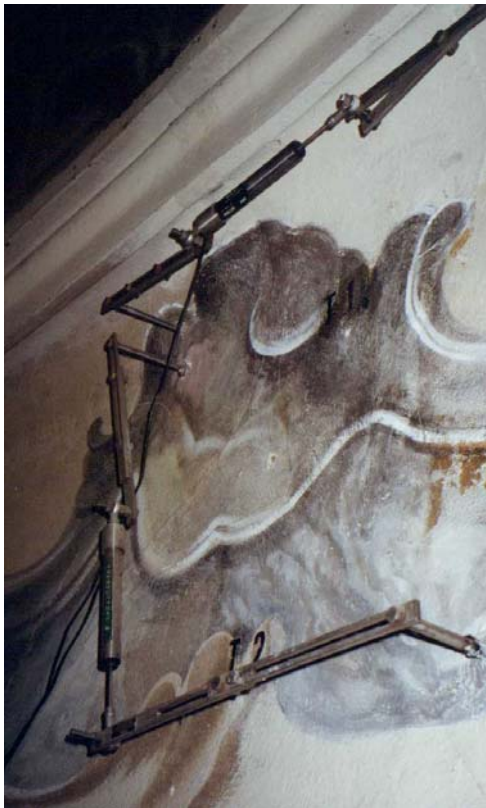
Misura **automatica**, con registrazione

Per controllare i movimenti della grande lesione sulla parte Ovest, era stato realizzato un sistema di **misura automatica con registrazione**.

La misura automatica era data da una **coppia** di **traduttori** di spostamento disposti in modo da rilevare **due componenti del movimento**, una sulla direzione della lesione (trasduttore T2) ed una ortogonale (trasduttore T1).

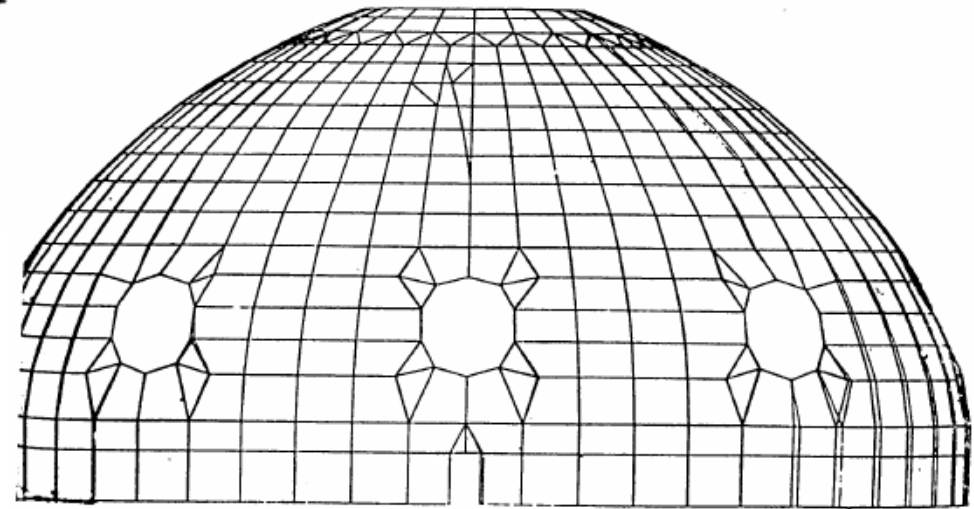
Analisi Elastica, Codice **E.A.S.E. 2** (Elastic Analysis for Structural Engineering) presso il centro Fides di Zurigo ad opera di Bernasconi e Marchini.

Elementi finiti bidimensionali, funzioni di forma polinomiali di terzo grado per aspetti flessionali e lineari per spostamenti nel piano.

Ipotesi di **vincolo rigido alle imposte**.

$$\begin{aligned}\gamma &= 1700 \text{ kg/m}^3 \\ E &= 14000 \text{ kg/cm}^2 \\ \nu &= 0.39 \\ \alpha &= 0.00008\end{aligned}$$

Presenza di **trazioni** presso più tangenziali al perimetro distribuite nelle zone **sovrastanti** le **aperture** finestrate.

Tensioni di trazione nel modello a base fissa dell'ordine di 1.5 kg/cm²

Viene svolto il calcolo considerando un **cedimento** dell'imposta variabile. **Stato tensionale complesso** con tensioni di **trazione** che arrivano ad **8 kg/cm²**

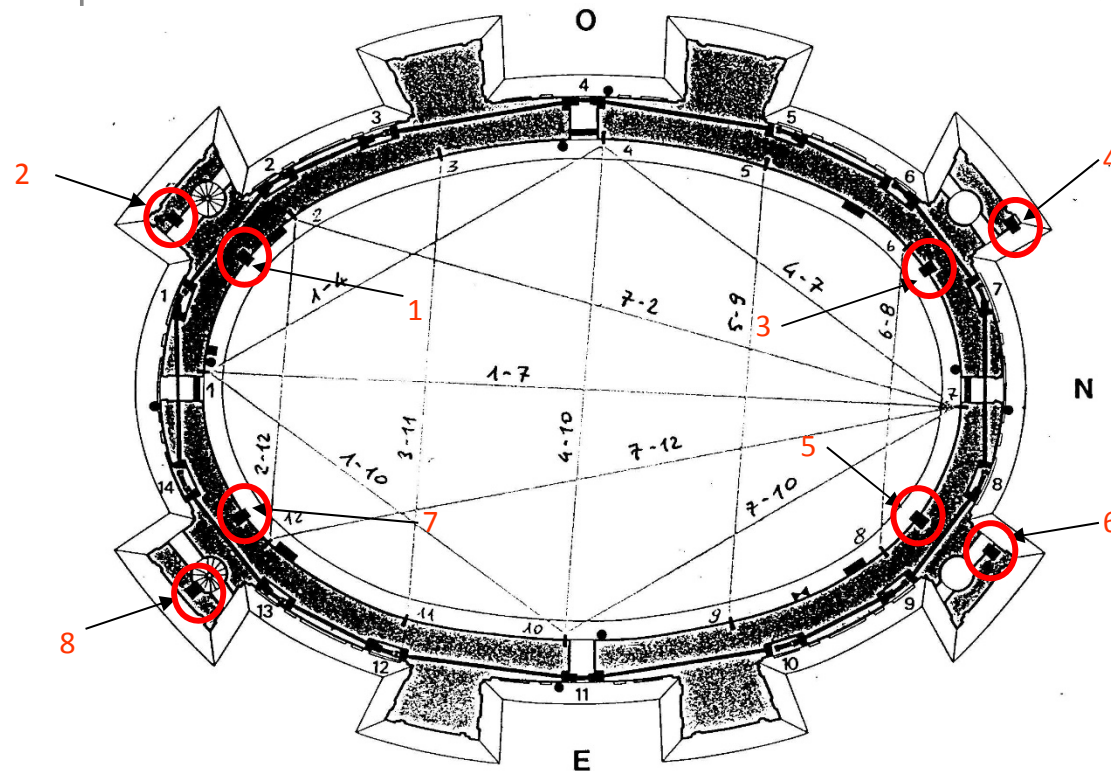
4 celle sono posizionate in orizzontale sul lembo interno del tamburo, a quota +32m.

4 celle sono posizionate in orizzontale sui contrafforti, a quota +32m.

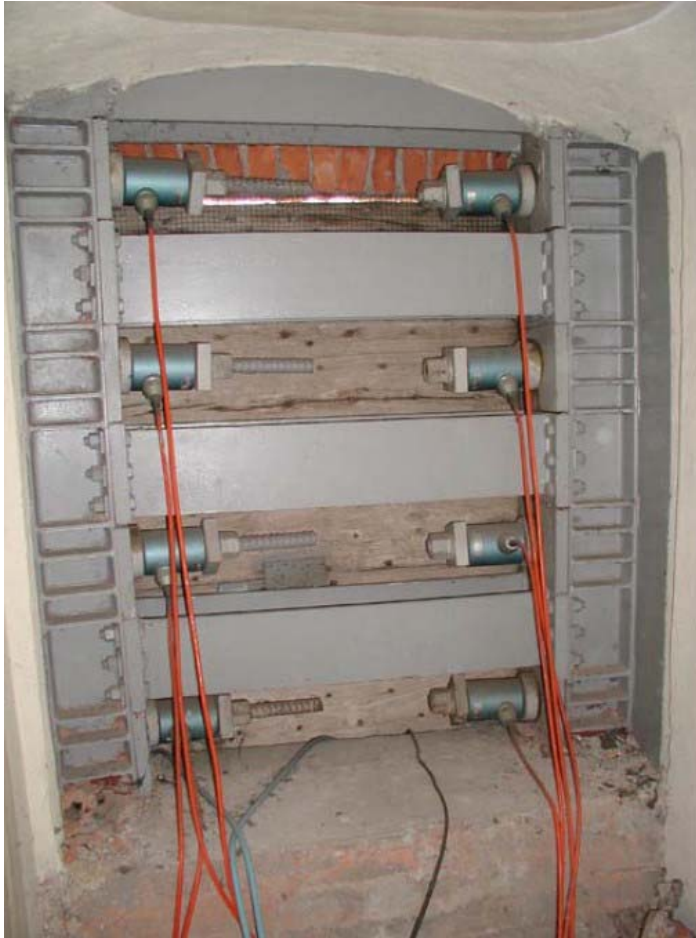
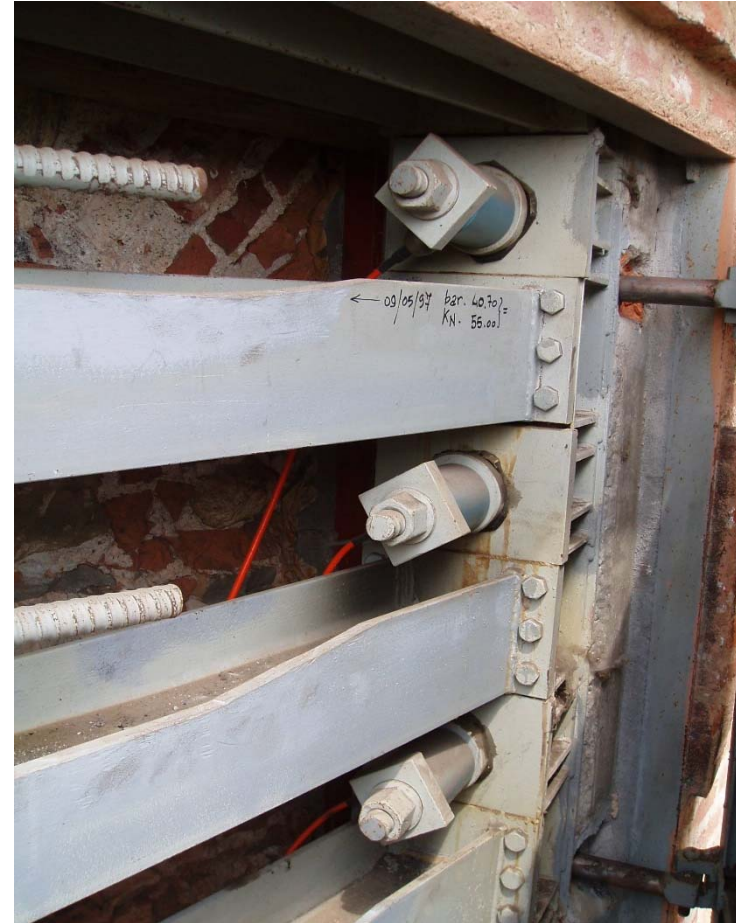
NUOVO SISTEMA DI CERCHIAGGIO (Bernasconi 1985)

- Creare un anello alla base della cupola in modo da «**ricucire**» i vari **spicchi** separati dalle lesioni,
- Il sistema di cerchiaggio deve essere in grado di applicare **carichi differenti** in funzione della geometria ad andamento **ellittico**,
- Consentire la funzione di **giunti di dilatazione** che le lesioni principali hanno assunto nel tempo,
- **Rispetto dell'architettura** del monumento e delle decorazioni interne

- 14 segmenti costituiti da 4 barre tipo **DYWIDAG $\Phi 32$** disposte all'interno di guaine $\Phi 70$ iniettate per protezione dalla corrosione.

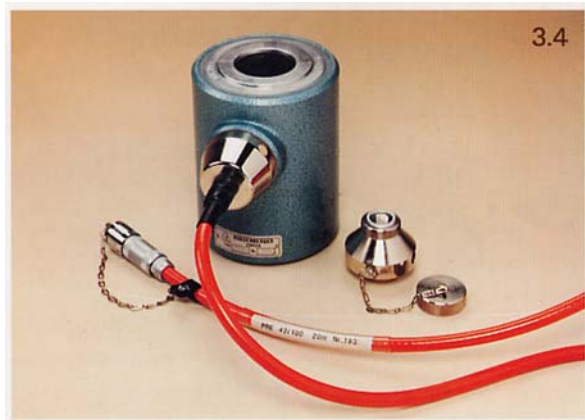
56 celle di carico installate per registrare la forza di tensionamento delle barre di cerchiaggio della cupola.

Sono celle da 60t di fondo scala della ditta HUGGENBERGER di Zurigo.

Anno 1987 – Messa in tensione delle barre in Aprile, Luglio e Novembre fino a raggiungere il 40% della tensione di progetto.

Tensione di progetto variabile tra 48 e 57 kN per singola barra.

Anno 1997 – Ri-tensionamento al carico di progetto al fine di compensare le perdite di carico registrate

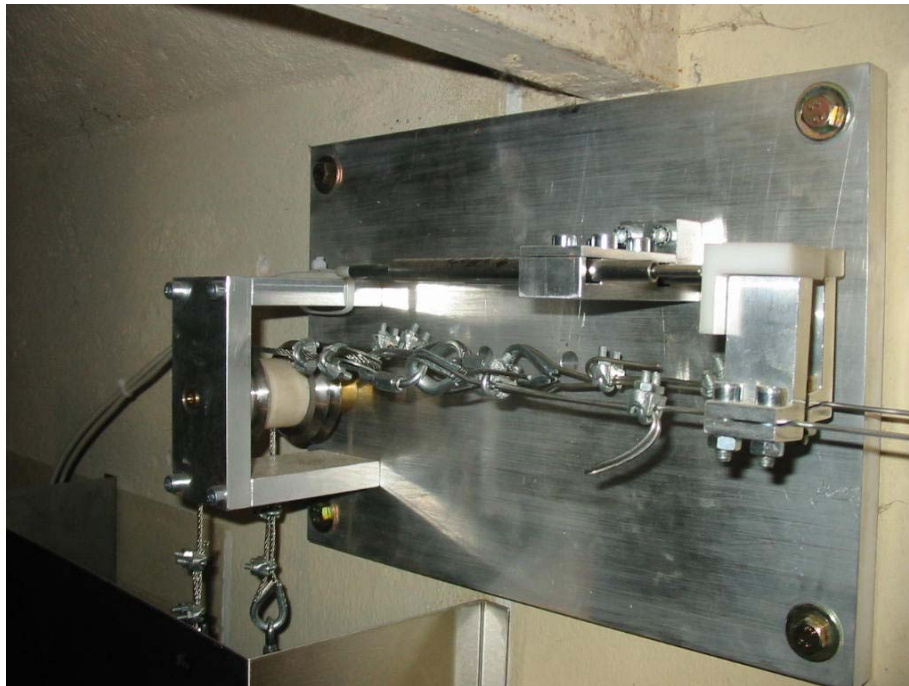
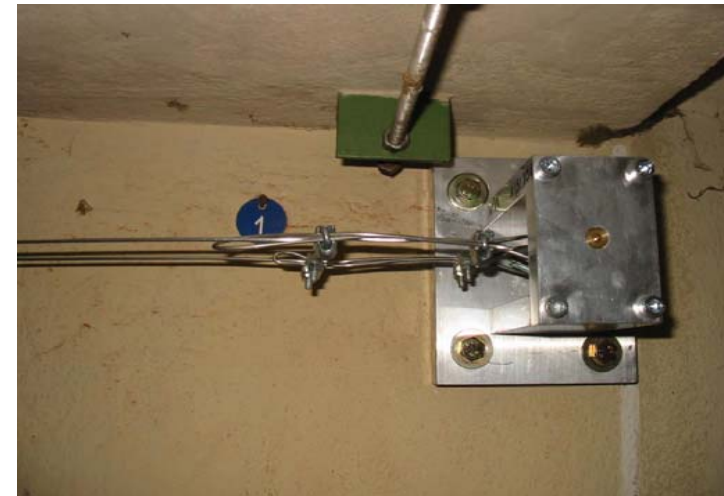
E' stato introdotto un sistema di misura degli assi principali della cupola
Si utilizzano due fili di acciaio: uno di **INVAR** ed uno di **acciaio inox** tradizionale.

E' stato introdotto un sistema di misura degli assi principali della cupola
Si utilizzano due fili di acciaio: uno di **INVAR** ed uno di **acciaio inox**
tradizionale.

Sono stati utilizzati **due fili** per ogni asse di **materiale diverso** per **compensare la dilatazione termica** dei fili stessi. Il filo di INVAR ha un coefficiente di dilatazione 10 volte inferiore a quello di acciaio inox. A causa della lunghezza (35 e 24 m) non è possibile conoscere la temperatura effettiva dei fili. Si può compensare giocando sulla differenza dei coefficienti di dilatazione.

Con due cavi di materiale diverso è possibile compensare l'effetto temperatura:

$$\eta = \left(\frac{\eta_i}{\alpha_i} - \frac{\eta_a}{\alpha_a} \right) \frac{\alpha_a \alpha_i}{\alpha_a - \alpha_i}$$

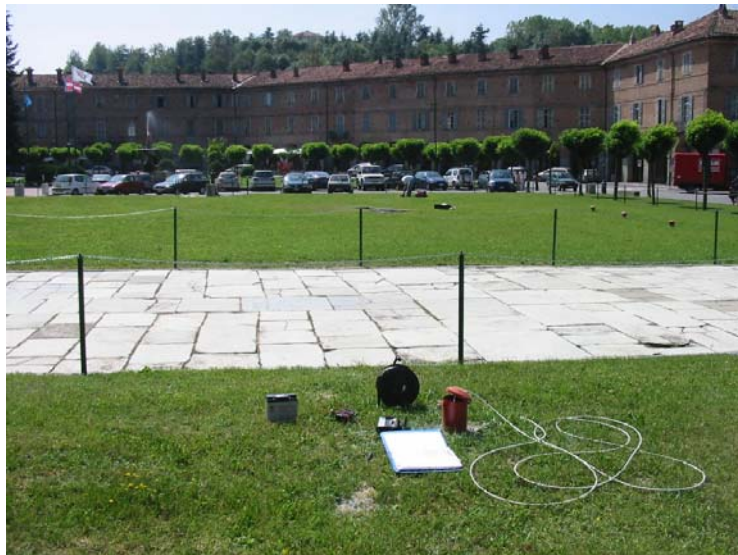
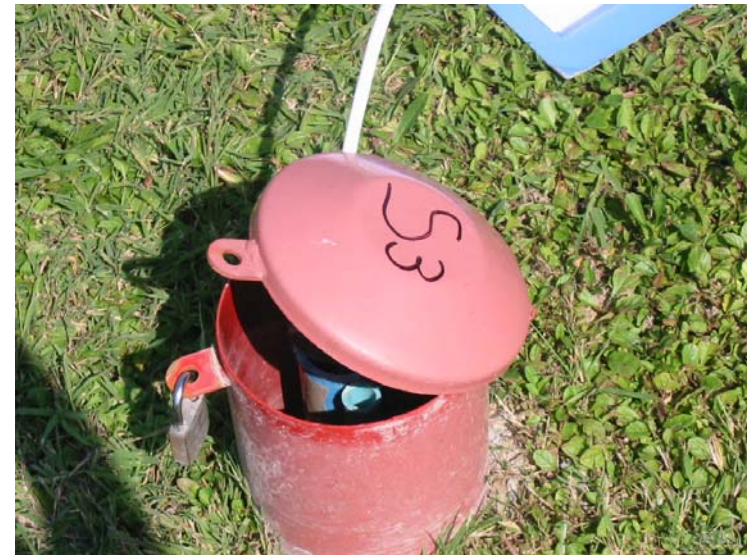
Nel prato a Ovest del Santuario sono stati installati 3 **piezometri** ad una profondità di 10 metri per il controllo della **falda** acquifera presente sotto la fondazione e causa dei problemi del Santuario.

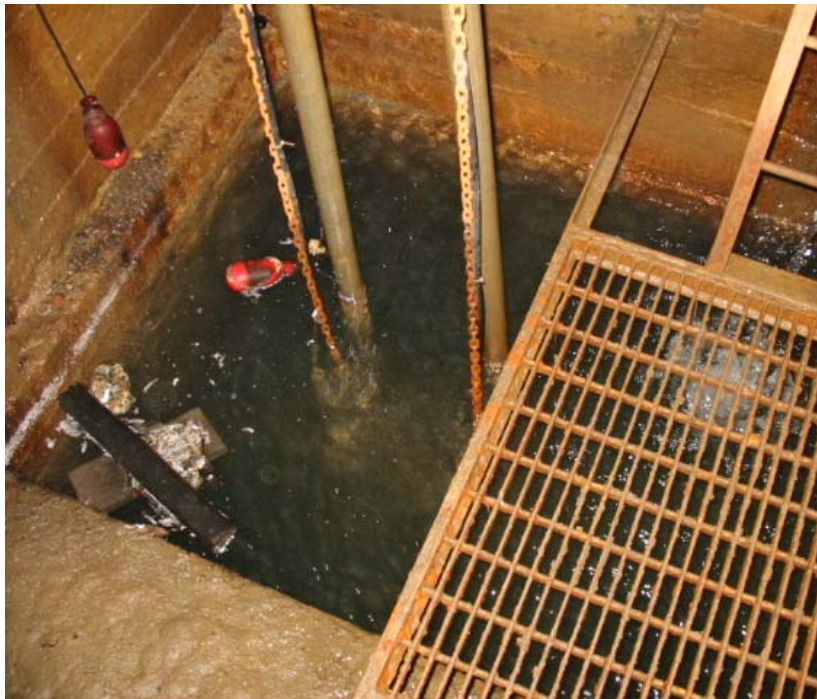
E' presente una cisterna in cui viene convogliata l'acqua raccolta dai canali di drenaggio.

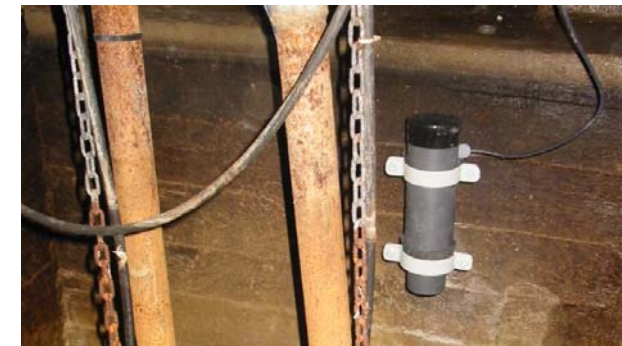
E' stata disposta una sonda ad ultrasuoni per monitorare il livello dell'acqua e se necessario attivare le pompe per la rimozione dell'acqua.

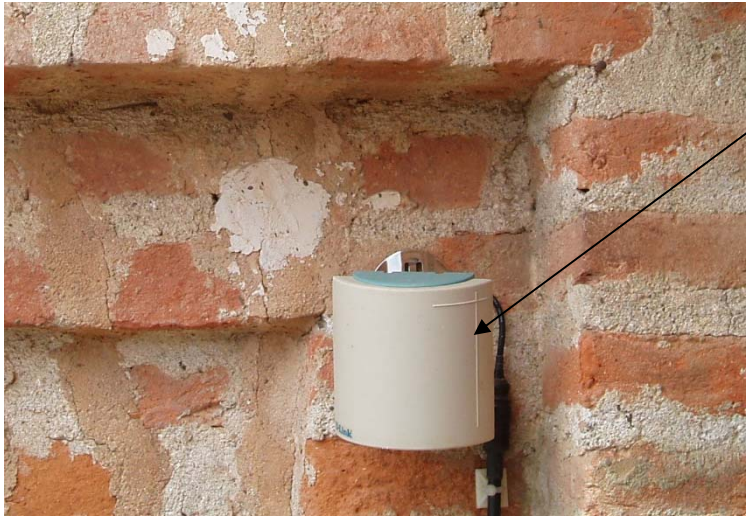
Antenna
UAS

UAS – UNITA' ACQUISIZIONE SUPERIORE

Situato alla base del tamburo, raccoglie i dati di:

Tramite un access point wireless i dati raccolti vengono trasmessi tramite un antenna alla UAC (Unità di Acquisizione Centrale)

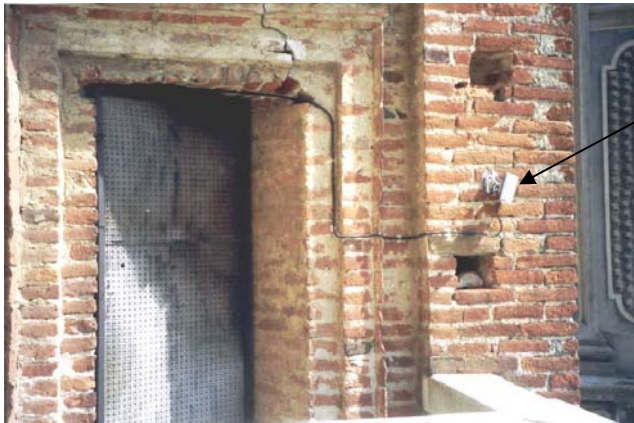
Antenna
UAC

UAC – UNITA' ACQUISIZIONE CENTRALE

RICEVE ED ELABORA I DATI DALLE ALTRE UNITA' DI ACQUISIZIONE

INVIA I DATI ALL'ESTERNO

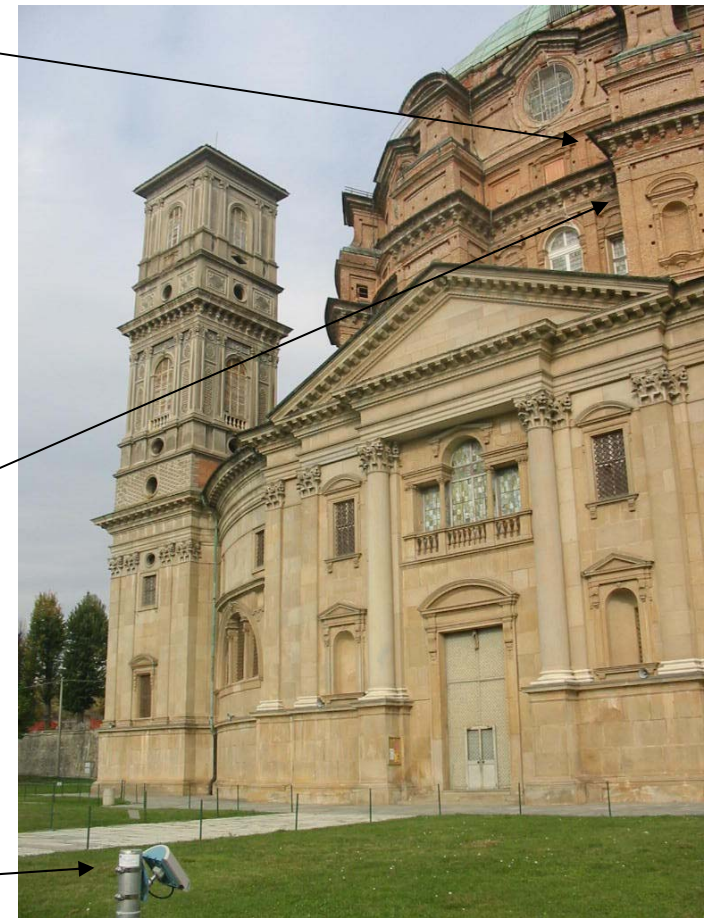
Antenna
UAP

UAP – UNITA' ACQUISIZIONE SALA POMPE

Situato nel cortile antistante il santuario, raccoglie i dati di:

Tramite un access point wireless i dati raccolti vengono trasmessi tramite un antenna alla UAC (Unità di Acquisizione Centrale)

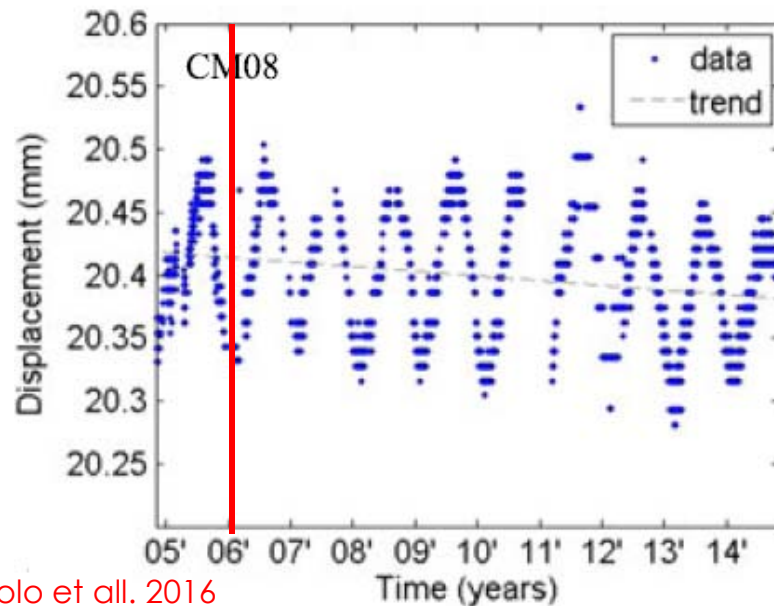
Dai dati ricavati dagli strumenti si nota chiaramente l'effetto della variazione di temperatura stagionale.

Contrariamente a quanto intuibile l'ampiezza delle fessure diminuisce nella stagione estiva ed aumenta nella stagione invernale. Ciò è dovuto all'andamento della tensione all'interno delle barre di cerchiaggio.

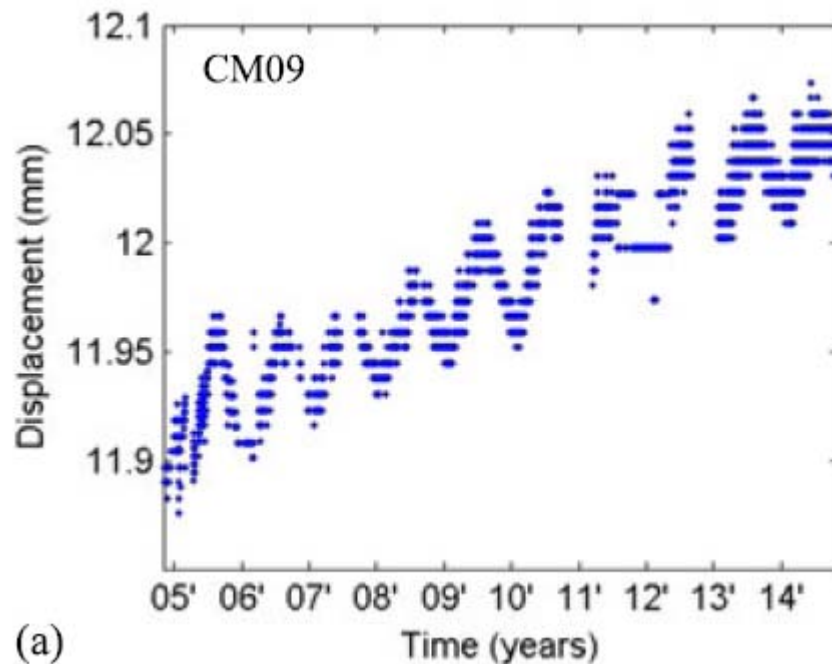
In seguito è riportato il diagramma del sensore CM09, quello in cui l'evoluzione dell'ampiezza delle fessure risulta maggiormente rilevante.

L'incremento annuo è pari a:

$$D = 0.013 \text{ mm/anno}$$

Confrontando il trend ottenuto con i dati di altre strutture storiche monitorate si ha:

Si evince come l'evolversi dell'ampiezza delle fessure sia tutto sommato limitata e non desti particolare preoccupazione.

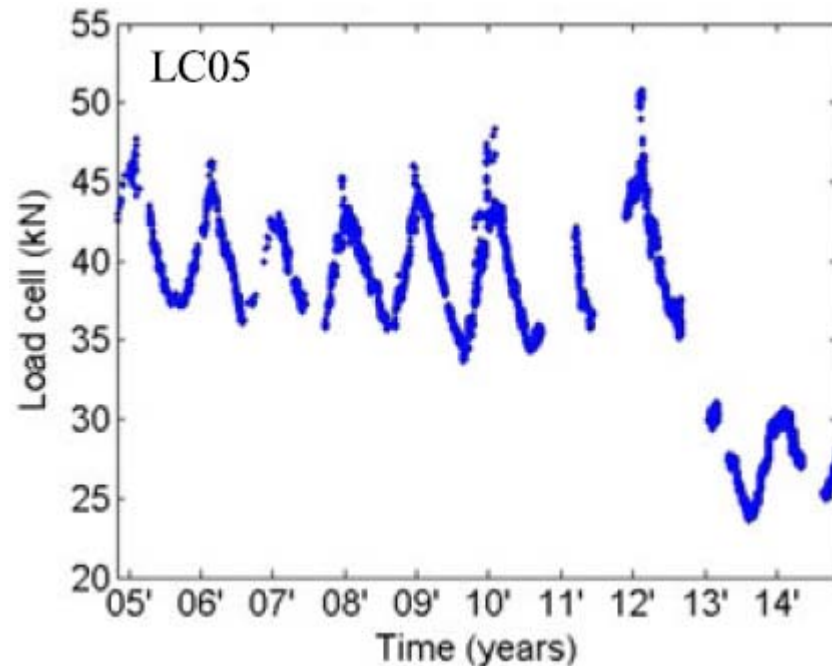
Si ha un'improvvisa perdita di carico nella barra LC05, come mostra il grafico seguente. A fianco è riportata la time history della cella LC06 adiacente alla LC05.

- l'analisi dei dati mostra a livello generale un **quadro stabile** del danneggiamento,
- Emerge una conferma relativamente all'**efficacia** dell'**intervento** realizzato nel **1987**,
- Le **perdite di carico** nelle barre del **sistema di cerchiaggio** evolvono più lentamente rispetto al decennio precedentemente analizzato, ciò nonostante potrebbe essere necessario **prevedere** un **ritensionamento** al valore di progetto di 50kN,
- Necessità di ulteriori studi relativamente all'**anomalia** riscontrata nel fessurimetro **CM02** e nella cella di carico **LC05**.
